PIGNA, VIA

1032

Descrizione prestazionale dell'intervento

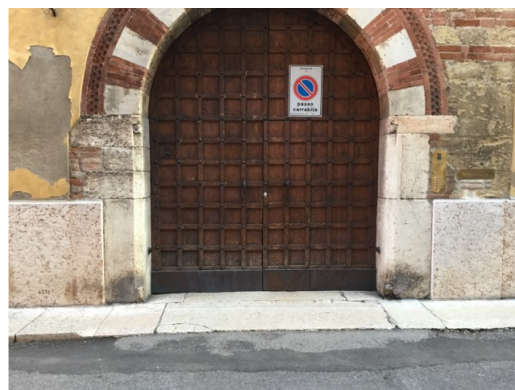
Foto del rilievo

Criticità

Passo carraio inadeguato

Adeguamento passo carraio (in **pietra**) tramite realizzazione di marciapiedi in **rilevato** (quota accesso immobile) e rampe di raccordo al percorso esistente, con pendenza 5% (massima 8%); il passo carraio sarà completo di elemento di raccordo per il passaggio dei veicoli; la porzione di percorso utile per i pedoni deve essere di larghezza minima 100 cm.
