# S. FELICITA, VIA

# 1007

## Descrizione prestazionale dell'intervento

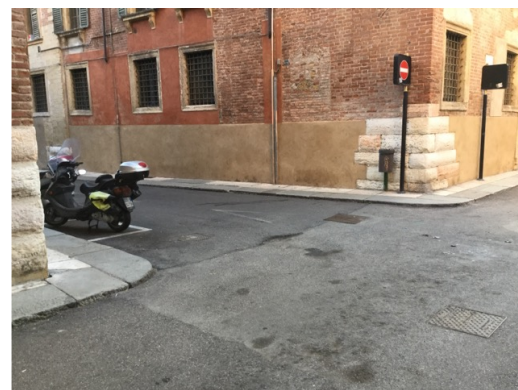
## Foto del rilievo

**Assenza di attraversamento**  
pedonale a raso

**Nuova realizzazione** di attraversamento pedonale **a raso**, tramite adeguamento dei raccordi al percorso pedonale esistente e inserimento di segnaletica tattile a pavimento (segnale pericolo valicabile) ad evidenziare la delimitazione tra sede pedonale e carrabile; realizzazione di zebraure di larghezza minima 250 cm. La pavimentazione utilizzata nell'attraversamento, sarà la medesima già presente.

Occorre fare una buona rasatura della finitura superficiale per evitare di creare altre criticità sulla pavimentazione derivanti da diverse sovrapposizioni di bitume, pessimi raccordi con l'impiantistica sotterranea.
