CAPPELLETTA, VIA

1002

Descrizione prestazionale dell'intervento

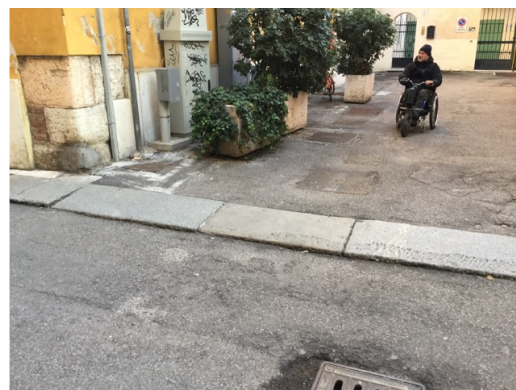
Foto del rilievo

Passo carraio inadeguato

Adeguamento passo carraio (in **pietra**) tramite realizzazione di marciapiedi in **rilevato** (quota accesso immobile) e rampe di raccordo al percorso esistente, con pendenza 5% (massima 8%); il passo carraio sarà completo di elemento di raccordo per il passaggio dei veicoli; la porzione di percorso utile per i pedoni deve essere di larghezza minima 100 cm.

Materiale suggerito: **Trachite**
