VERITA', VIA A.

**1079**

Descrizione prestazionale dell'intervento

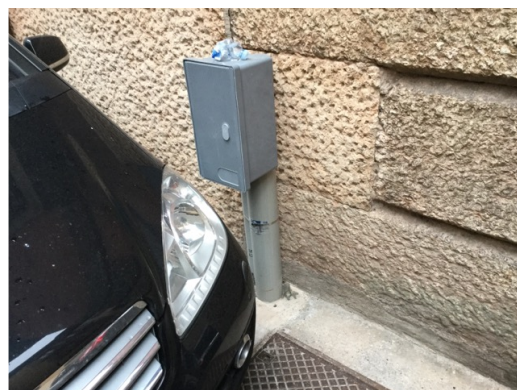
Foto del rilievo

Criticità

Ostacolo costituito da **struttura o manufatto edilizio o tecnologico** sporgente

**Eliminazione** dell'elemento che costituisce ostacolo alla mobilità di chiunque utilizzi lo spazio pedonale.
