# VERITA', VIA A.

N. Intervento

## 1078

### Descrizione prestazionale dell'intervento

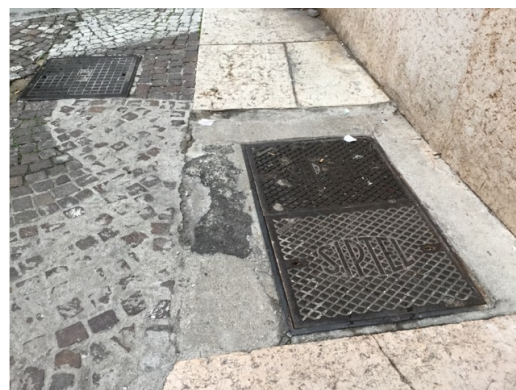
### Foto del rilievo

**Presenza di sconnessioni**, buche isolate, deformazioni della pavimentazione esistente, assenza di porzioni di essa.

Adeguamento della pavimentazione dissestata tramite **demolizione e rifacimento del tappetino d'usura o sostituzione di parte di essa**, con finitura tale da rendere il piano di calpestio perfettamente complanare e raccordato adeguatamente alla pavimentazione esistente.

Occorre fare una buona rasatura della finitura superficiale per evitare di creare altre criticità sulla pavimentazione per le persone con difficoltà motorie.

Materiale suggerito: **Pietra di Prun**
