PIGNA, VIA

1023

Descrizione prestazionale dell'intervento

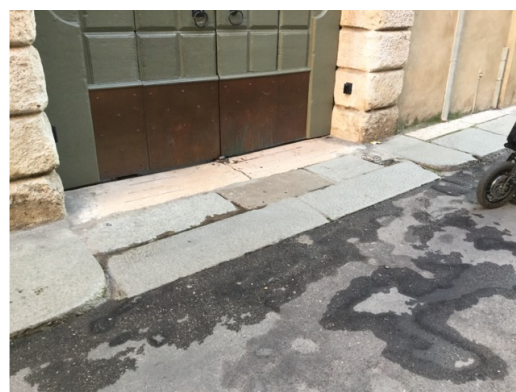
Foto del rilievo

Criticità

Passo carraio inadeguato

Adeguamento passo carraio (in **pietra**) tramite realizzazione di marciapiedi in **rilevato** (quota accesso immobile) e rampe di raccordo al percorso esistente, con pendenza 5% (massima 8%); il passo carraio sarà completo di elemento di raccordo per il passaggio dei veicoli; la porzione di percorso utile per i pedoni deve essere di larghezza minima 100 cm.

Materiale suggerito: **Pietra di Prun**
