# PIGNA, VIA

**1094**

## Descrizione prestazionale dell'intervento

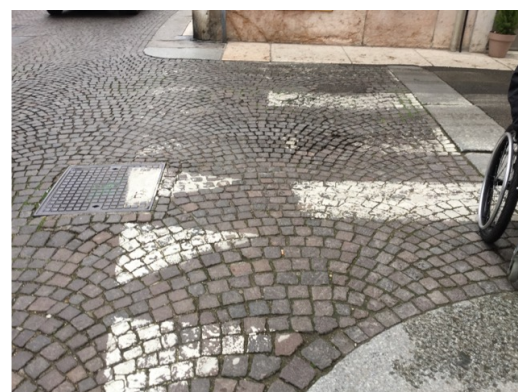
## Foto del rilievo

## Criticità

**Assenza di attraversamento**  
pedonale a raso

**Nuova realizzazione** di attraversamento pedonale **a raso**, tramite adeguamento dei raccordi al percorso pedonale esistente e inserimento di segnaletica tattile a pavimento (segnale pericolo valicabile) ad evidenziare la delimitazione tra sede pedonale e carrabile; realizzazione di zebraure di larghezza minima 250 cm. La pavimentazione utilizzata nell'attraversamento, sarà la medesima già presente.

Occorre fare una buona rasatura della finitura superficiale per evitare di creare altre criticità sulla pavimentazione derivanti da diverse sovrapposizioni di bitume, pessimi raccordi con l'impiantistica sotterranea.

Materiale suggerito: **Porfido cubetto 8x8**
