S. FELICITA, VIA

1016

Descrizione prestazionale dell'intervento

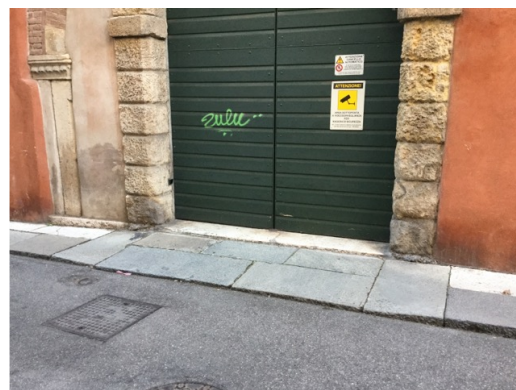
Foto del rilievo

Criticità

Passo carraio inadeguato

Adeguamento passo carraio (in **pietra**) tramite realizzazione di marciapiedi in **rilevato** (quota accesso immobile) e rampe di raccordo al percorso esistente, con pendenza 5% (massima 8%); il passo carraio sarà completo di elemento di raccordo per il passaggio dei veicoli; la porzione di percorso utile per i pedoni deve essere di larghezza minima 100 cm.

Materiale suggerito: **Granito**
