# S. PIETRO IN MONASTERO, V.LO

## 1096

### Descrizione prestazionale dell'intervento

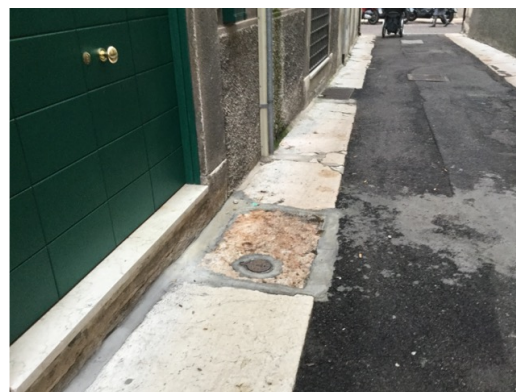
### Foto del rilievo

**Presenza di sconnessioni**, buche isolate, deformazioni della pavimentazione esistente, assenza di porzioni di essa.

Adeguamento della pavimentazione dissestata tramite **demolizione e rifacimento del tappetino d'usura o sostituzione di parte di essa**, con finitura tale da rendere il piano di calpestio perfettamente complanare e raccordato adeguatamente alla pavimentazione esistente.

Occorre fare una buona rasatura della finitura superficiale per evitare di creare altre criticità sulla pavimentazione per le persone con difficoltà motorie.

Materiale suggerito: **Pietra di Prun**
