VERITA', VIA A.

1070

Descrizione prestazionale dell'intervento

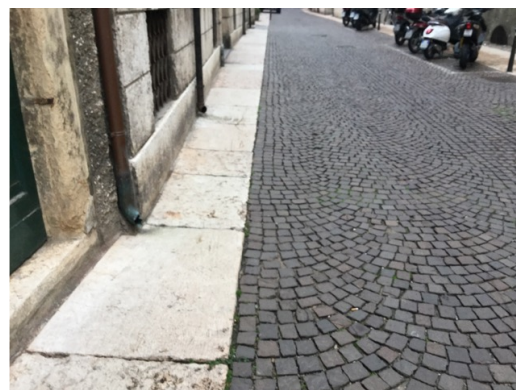
Foto del rilievo

Criticità

Marciapiede di dimensioni ridotte.

Per un tratto di circa 10 m lineari il percorso delimitato dalla Pietra di Prun ha una larghezza non sufficiente per cui si consiglia rialzo dei cubetti di porfido per raccordarlo alla pietra

Rialzo della sede stradale sino alla quota del cordolo del marciapiede, al fine di favorire la continuità della direzione pedonale facilitando l'attraversamento dei pedoni sull'altro lato della strada.

La necessità è data dal garantire la continuità della direzione in situazioni in cui il marciapiede rialzato ha larghezze inferiori a cm. 75. La stessa soluzione si adotta anche nel caso di ingresso a vicoli ed, in ogni caso, in area Z.T.L. o pedonale.

La pavimentazione utilizzata, sarà la medesima già presente.

Occorre fare una buona rasatura della finitura superficiale per evitare di creare altre criticità sulla pavimentazione derivanti da diverse sovrapposizioni di bitume, pessimi raccordi con l'impiantistica sotterranea.

Materiale suggerito: **Porfido cubetto 8x8**
