S. FELICITA, VIA

1013

Descrizione prestazionale dell'intervento

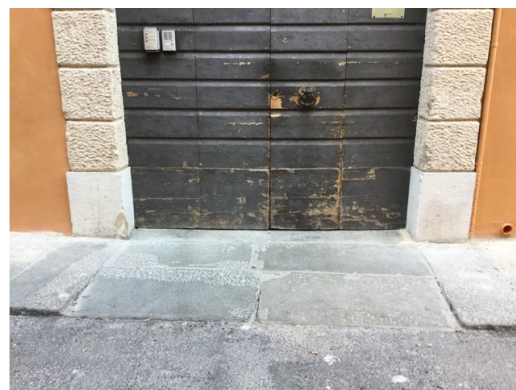
Foto del rilievo

Criticità

Passo carraio inadeguato

Adeguamento passo carraio (in **pietra**) tramite realizzazione di marciapiedi in **rilevato** (quota accesso immobile) e rampe di raccordo al percorso esistente, con pendenza 5% (massima 8%); il passo carraio sarà completo di elemento di raccordo per il passaggio dei veicoli; la porzione di percorso utile per i pedoni deve essere di larghezza minima 100 cm.

Materiale suggerito: **Trachite**
