S. FELICITA, VIA

1014

Descrizione prestazionale dell'intervento

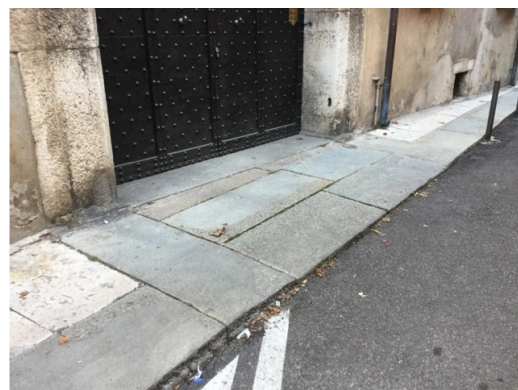
Foto del rilievo

Criticità

Passo carraio inadeguato

Adeguamento passo carraio (in **pietra**) tramite realizzazione di marciapiedi in **rilevato** (quota accesso immobile) e rampe di raccordo al percorso esistente, con pendenza 5% (massima 8%); il passo carraio sarà completo di elemento di raccordo per il passaggio dei veicoli; la porzione di percorso utile per i pedoni deve essere di larghezza minima 100 cm.

Materiale suggerito: **Trachite**
