CAPPELLETTA, VIA

1009

Descrizione prestazionale dell'intervento

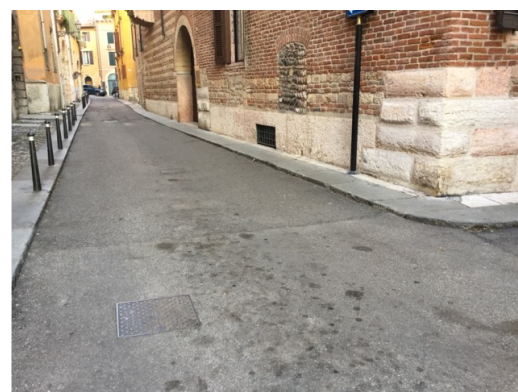
Foto del rilievo

Criticità

Assenza di attraversamento
pedonale a raso

Nuova realizzazione di attraversamento pedonale **a raso**, tramite adeguamento dei raccordi al percorso pedonale esistente e inserimento di segnaletica tattile a pavimento (segnale pericolo valicabile) ad evidenziare la delimitazione tra sede pedonale e carrabile; realizzazione di zebraure di larghezza minima 250 cm. La pavimentazione utilizzata nell'attraversamento, sarà la medesima già presente.

Occorre fare una buona rasatura della finitura superficiale per evitare di creare altre criticità sulla pavimentazione derivanti da diverse sovrapposizioni di bitume, pessimi raccordi con l'impiantistica sotterranea.
