FORTI, VIA ACHILLE

1059

Descrizione prestazionale dell'intervento

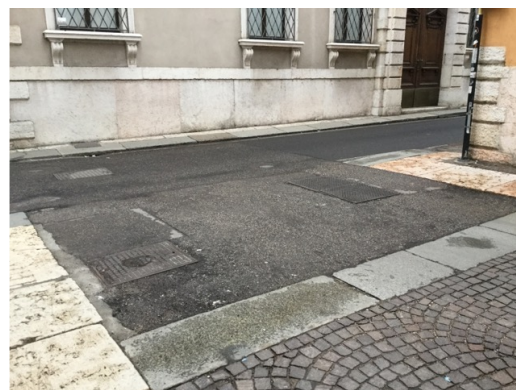
Foto del rilievo

Assenza di attraversamento
pedonale a raso

Incrocio con via Augusto verità

Nuova realizzazione di attraversamento pedonale **a raso**, tramite adeguamento dei raccordi al percorso pedonale esistente e inserimento di segnaletica tattile a pavimento (segnale pericolo valicabile) ad evidenziare la delimitazione tra sede pedonale e carrabile; realizzazione di zebraure di larghezza minima 250 cm. La pavimentazione utilizzata nell'attraversamento, sarà la medesima già presente.

Occorre fare una buona rasatura della finitura superficiale per evitare di creare altre criticità sulla pavimentazione derivanti da diverse sovrapposizioni di bitume, pessimi raccordi con l'impiantistica sotterranea.
