ROMA, VIA

0139

Descrizione prestazionale dell'intervento

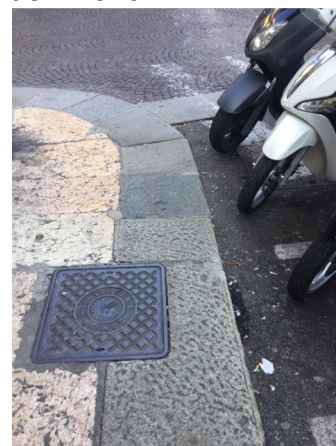
Foto del rilievo

Assenza di **segnalazione tattile** per non vedenti in prossimità di attraversamento pedonale.

Adeguamento di attraversamento pedonale tramite **nuova realizzazione di segnaletica tattile a pavimento** (segnale pericolo valicabile), **posta trasversalmente alla direzione** di marcia. La segnaletica tattile di profondità 40 cm e larghezza uguale alla zebra, serve ad evidenziare la delimitazione tra sede pedonale e carrabile. In caso di isola salvagente, la segnaletica sarà ripetuta all'inizio e alla fine dell'isola come preavviso di attenzione; ciascuna di queste bande avrà una profondità minima di 40 cm.

Il materiale da utilizzarsi deve essere consono al contesto in cui si trova. Sono da evitarsi materiali in gomma incollati ma bensì piastrelle di ceramica, pietra lavorata in superficie o materiale autobloccante. Prevedere sempre l'intercettazione sul marciapiede quando si è in presenza di un attraversamento.

Alzare la quota stradale
