CHiodo, V.LO

0102

Descrizione prestazionale dell'intervento

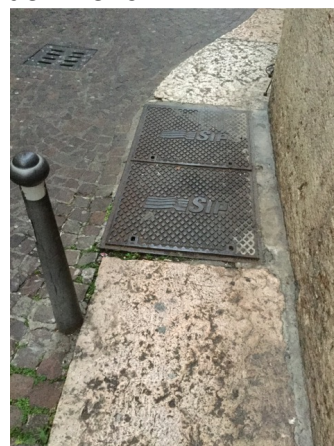
Foto del rilievo

Criticità

Pavimentazione in pietra/marmo
**dissestata per la presenza di
pozzetto/chiusino**

Adeguamento tramite realizzazione di **raccordo con pavimentazione in pietra/marmo** posata su letto di posa in malta cementizia, tale da rendere il piano di calpestio perfettamente complanare.

Intervenire anche su una parte del carrabile per raccordare meglio il pozzetto

Materiale suggerito: **Porfido cubetto 8x8**
