CASTELVECCHIO, C.SO

0144

Descrizione prestazionale dell'intervento

Data del sopralluogo: 20/12/2017

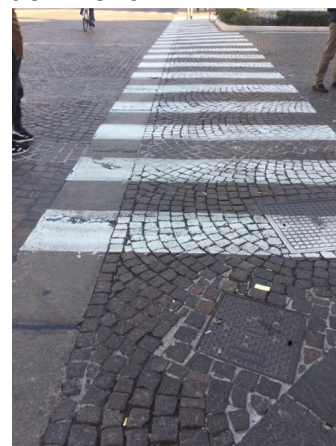
Foto del rilievo

Criticità

Assenza di segnalazione **tattilo-plantare** come linea guida all'orientamento delle persone non vedenti

Inserimento di segnalazione tattile costituita da fascia di larghezza 60 cm trattata a **righe parallele** con funzione di orientamento (in caso di spazi aperti, piazze, attraversamenti obliqui o percorsi eccessivamente larghi).

Il materiale da utilizzarsi deve essere consono al contesto in cui si trova. Sono da evitarsi materiali in gomma incollati ma bensì piastrelle di ceramica, pietra lavorata in superficie o materiale autobloccante.

Materiale suggerito: **Tipo LogesVetEvolution**
