CASTELVECCHIO, C.SO

0122

Descrizione prestazionale dell'intervento

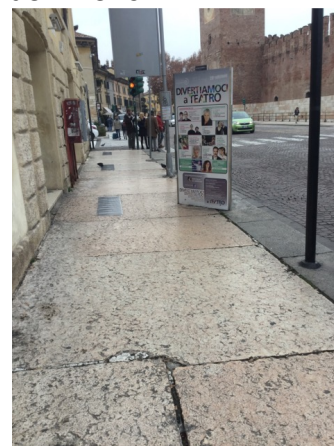
Foto del rilievo

Criticità

Assenza di segnalazione **tattilo-plantare** per l'intercettazione di pubblici servizi (Targa tattile, fermata del mezzo pubblico)

Inserimento di segnalazione tattile costituita da fascia di larghezza 60 cm trattata a **righe parallele** con funzione di orientamento. Il percorso tattile termina con una segnaletica di "Attenzione/Servizio", ossia una striscia di 40 cm di profondità posta in prossimità della palina o della pensilina qualora esistente.

Il materiale da utilizzarsi deve essere consono al contesto in cui si trova. Sono da evitarsi materiali in gomma incollati ma bensì piastrelle di ceramica, pietra lavorata in superficie o materiale autobloccante.

Materiale suggerito: **Tipo LogesVetEvolution**
