CASTELVECCHIO, C.SO

0124

Descrizione prestazionale dell'intervento

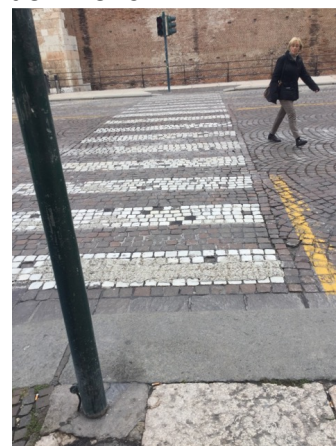
Foto del rilievo

Criticità

Assenza di segnalazione **tattilo-plantare** come linea guida all'orientamento delle persone non vedenti

Inserimento di segnalazione tattile costituita da fascia di larghezza 60 cm trattata a **righe parallele** con funzione di orientamento (in caso di spazi aperti, piazze, attraversamenti obliqui o percorsi eccessivamente larghi).

Il materiale da utilizzarsi deve essere consono al contesto in cui si trova. Sono da evitarsi materiali in gomma incollati ma bensì piastrelle di ceramica, pietra lavorata in superficie o materiale autobloccante.

Materiale suggerito: **Tipo LogesVetEvolution**
