ROMA, VIA

N. Intervento

0150

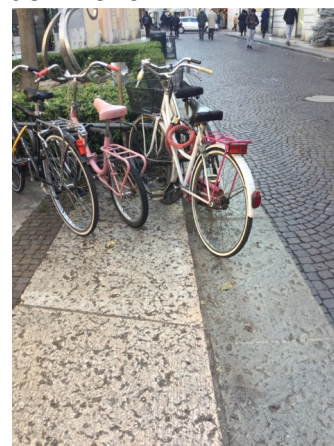
Foto del rilievo

Criticità

Ostacolo costituito da rastrelliera per sosta cicli e motocicli

Descrizione prestazionale dell'intervento

Ricollocazione dell'oggetto esistente lasciando un passaggio netto per i pedoni di almeno cm 100 in larghezza, anche in presenza di cicli e motocicli in sosta.
