ROMA, VIA

0135

Descrizione prestazionale dell'intervento

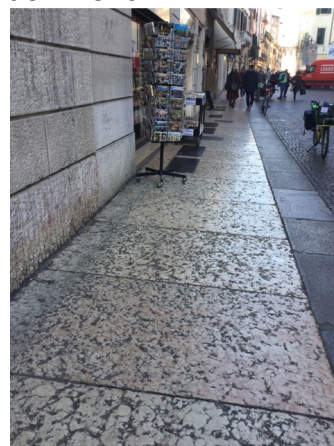
Foto del rilievo

Criticità

Ostacolo costituito da **arredi mobili**

Ricollocazione dell'oggetto esistente lasciando un passaggio netto per i pedoni di almeno cm **100** in larghezza.
