CASTELVECCHIO, C.SO

0123

Descrizione prestazionale dell'intervento

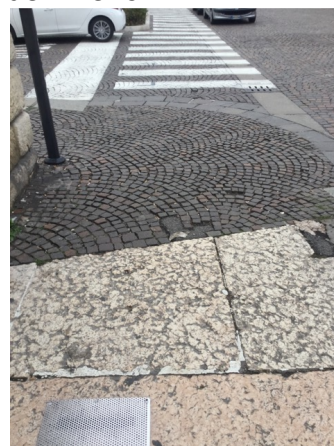
Foto del rilievo

Criticità

Presenza di sconnessioni, buche isolate, deformazioni della pavimentazione esistente, assenza di porzioni di essa.

Adeguamento della pavimentazione dissestata tramite **demolizione e rifacimento del tappetino d'usura o sostituzione di parte di essa**, con finitura tale da rendere il piano di calpestio perfettamente complanare e raccordato adeguatamente alla pavimentazione esistente.

Occorre fare una buona rasatura della finitura superficiale per evitare di creare altre criticità sulla pavimentazione per le persone con difficoltà motorie.

Materiale suggerito: **Porfido cubetto 8x8**
