ROMA, VIA

0134

Descrizione prestazionale dell'intervento

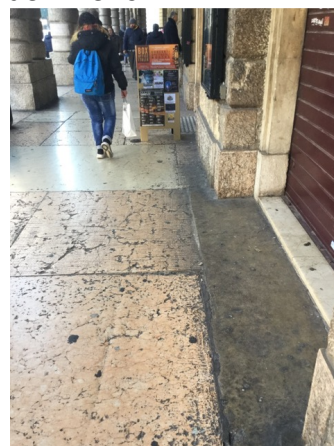
Foto del rilievo

Criticità

Ostacolo costituito da **arredi mobili**

Ricollocazione dell'oggetto esistente lasciando un passaggio netto per i pedoni di almeno cm **100** in larghezza.
