CAVOUR, C.SO

0192

Criticità

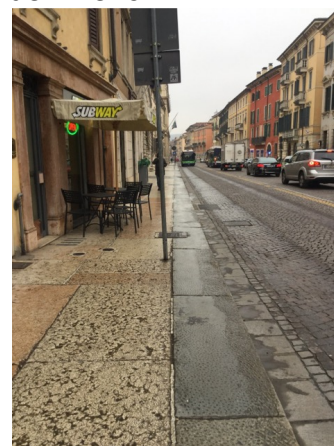
Foto del rilievo

Ostacolo costituito da base fissa a corredo di indicazione **segnaletica o cartello pubblicitario o cartello di fermata autobus**

Ricollocare il supporto verticale verso il margine esterno o interno, qualora possibile, del percorso pedonale in modo da non costituire intralcio per le persone non vedenti e ipovedenti o persone anziane accompagnate.
