CAVOUR, C.SO

0155

Descrizione prestazionale dell'intervento

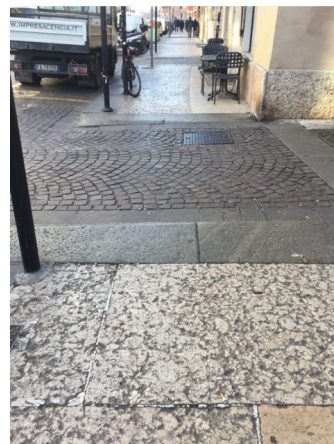
Foto del rilievo

Criticità

Marciapiede interrotto da strada secondaria (incrocio).

Rialzo della sede stradale sino alla quota del cordolo del marciapiede, al fine di favorire la continuità del percorso pedonale.

La necessità è data dal garantire la continuità della direzione in situazioni in cui esiste un incrocio con strada o vicolo secondario, posto ad una quota inferiore.

Per favorire il collegamento con la via laterale, si realizza una rampa carrabile (15%) posta in senso longitudinale al percorso pedonale.

La pavimentazione utilizzata, sarà la medesima già presente.

Qualora si presenta lo stesso materiale sia sul marciapiede che sul percorso carrabile e quindi non percepibile al tatto del plantare o del bastone bianco, si suggerisce di inserire all'inizio e fine marciapiede una segnaletica "di limite valicabile" tattilo plantare posta ortogonalmente al senso di marcia del pedone, con una lunghezza pari alla larghezza del marciapiede ed una profondità di almeno 40/60 cm.

Scegliere per il materiale tattile una colorazione contrastante con la colorazione superficiale del marciapiede.
