# CAVOUR, C.SO

# 0170

## Descrizione prestazionale dell'intervento

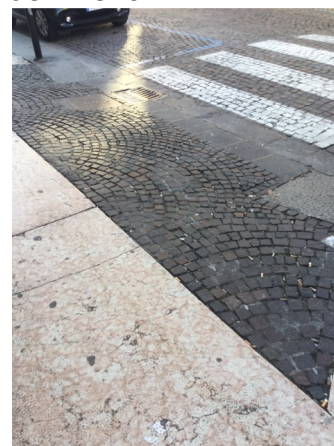
## Foto del rilievo

## Criticità

Inadeguatezza di segnalazione tattile per non vedenti

**Intercettazione dell'attraversamento pedonale** attraverso la **collocazione di adeguata segnaletica tattile sul marciapiede**.  
Se non vi è semaforo, sarà sufficiente sbarrare il marciapiede, all'altezza del centro della zona zebra, con il Codice di DIREZIONE RETTILINEA che terminerà 40 cm prima del confine fra scivolo e zona carrabile con il Codice di PERICOLO VALICABILE che deve coprire tutta la luce dello scivolo.

Materiale suggerito: **Tipo LogesVetEvolution**
