PASQUE VERONESI, P.ZZA D.

0153

Descrizione prestazionale dell'intervento

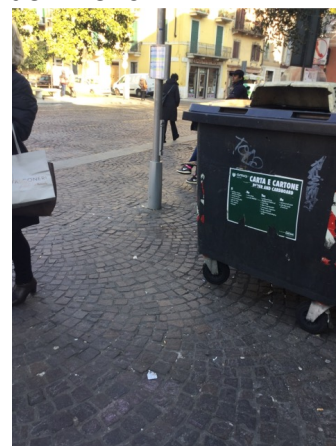
Foto del rilievo

Assenza di segnalazione **tattilo-plantare** per l'intercettazione di pubblici servizi (Targa tattile, fermata del mezzo pubblico)

Inserimento di segnalazione tattile costituita da fascia di larghezza 60 cm trattata a **righe parallele** con funzione di orientamento. Il percorso tattile termina con una segnaletica di "Attenzione/Servizio", ossia una striscia di 40 cm di profondità posta in prossimità della palina o della pensilina qualora esistente.

Il materiale da utilizzarsi deve essere consono al contesto in cui si trova. Sono da evitarsi materiali in gomma incollati ma bensì piastrelle di ceramica, pietra lavorata in superficie o materiale autobloccante.

Materiale suggerito: **Tipo LogesVetEvolution**
