CAVOUR, C.SO

0168

Descrizione prestazionale dell'intervento

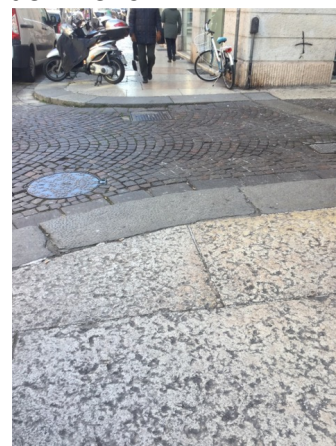
Foto del rilievo

Criticità

Marciapiede interrotto da strada secondaria (incrocio).

Rialzo della sede stradale sino alla quota del cordolo del marciapiede, al fine di favorire la continuità del percorso pedonale.

La necessità è data dal garantire la continuità della direzione in situazioni in cui esiste un incrocio con strada o vicolo secondario, posto ad una quota inferiore.

Per favorire il collegamento con la via laterale, si realizza una rampa carrabile (15%) posta in senso longitudinale al percorso pedonale.

La pavimentazione utilizzata, sarà la medesima già presente.

Qualora si presenta lo stesso materiale sia sul marciapiede che sul percorso carrabile e quindi non percepibile al tatto del plantare o del bastone bianco, si suggerisce di inserire all'inizio e fine marciapiede una segnaletica "di limite valicabile" tattilo plantare posta ortogonalmente al senso di marcia del pedone, con una lunghezza pari alla larghezza del marciapiede ed una profondità di almeno 40/60 cm.

Scegliere per il materiale tattile una colorazione contrastante con la colorazione superficiale del marciapiede.

Materiale suggerito: **Porfido cubetto 8x8**

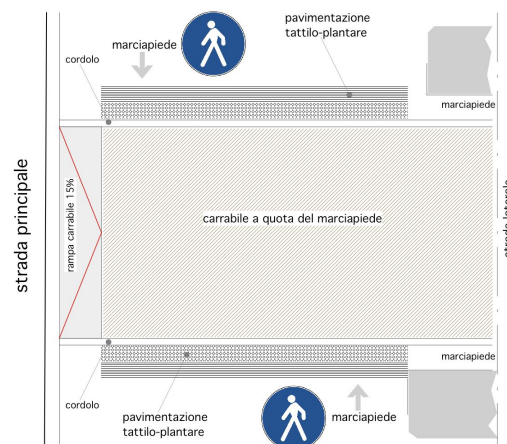
Esempio

Codice nuovo come u026 ma con scivolo carrabile del 15% lungitudinale al percorso aggiungere segnale tattile di preavviso
