FRATTA, VIA

0114

Descrizione prestazionale dell'intervento

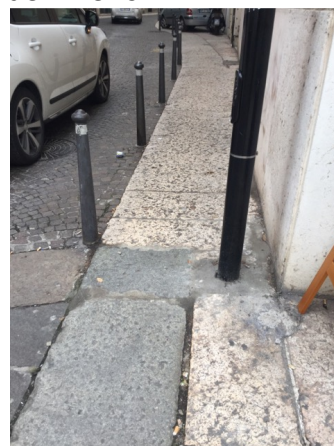
Foto del rilievo

Eliminazione paletto/archetto parapedonale esistente, posizionato in modo da costituire ostacolo al passaggio delle persone o da costituire pericolo per la forma e condizioni.

Ostacolo costituito da paletto/archetto parapedonale
