ROMA, VIA

Descrizione prestazionale dell'intervento

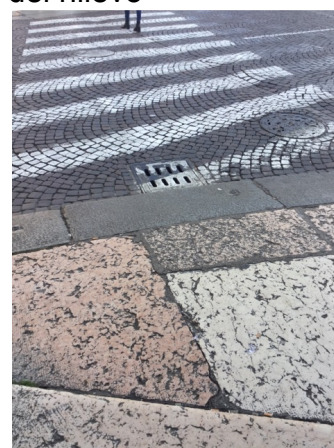
Foto del rilievo

Criticità

Assenza di **segnalazione tattile** per non vedenti in prossimità di attraversamento pedonale.

Adeguamento di attraversamento pedonale tramite **nuova realizzazione di segnaletica tattile** a pavimento (segnale pericolo valicabile), **posta trasversalmente alla direzione** di marcia. La segnaletica tattile di profondità 40 cm e larghezza uguale alla zebra, serve ad evidenziare la delimitazione tra sede pedonale e carrabile. In caso di isola salvagente, la segnaletica sarà ripetuta all'inizio e alla fine dell'isola come preavviso di attenzione; ciascuna di queste bande avrà una profondità minima di 40 cm.

Il materiale da utilizzarsi deve essere consono al contesto in cui si trova. Sono da evitarsi materiali in gomma incollati ma bensì piastrelle di ceramica, pietra lavorata in superficie o materiale autobloccante. Prevedere sempre l'intercettazione sul marciapiede quando si è in presenza di un attraversamento.

Materiale suggerito: **Tipo LogesVetEvolution**
