# PASQUE VERONESI, P.ZZA D.

# 0152

## Descrizione prestazionale dell'intervento

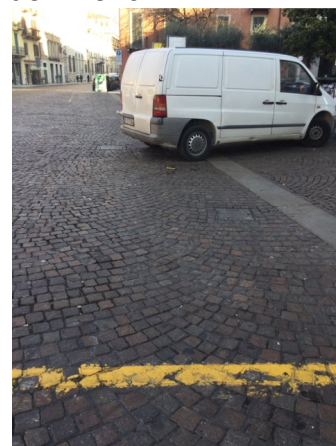
## Foto del rilievo

## Criticità

**Assenza** di segnalazione **tattilo-plantare** come linea guida all'orientamento delle persone non vedenti

Inserimento di segnalazione tattile costituita da fascia di larghezza 60 cm trattata a **righe parallele** con funzione di orientamento (in caso di spazi aperti, piazze, attraversamenti obliqui o percorsi eccessivamente larghi).

Il materiale da utilizzarsi deve essere consono al contesto in cui si trova. Sono da evitarsi materiali in gomma incollati ma bensì piastrelle di ceramica, pietra lavorata in superficie o materiale autobloccante.
