CHIODO, V.LO

N. Intervento

0103

Descrizione prestazionale dell'intervento

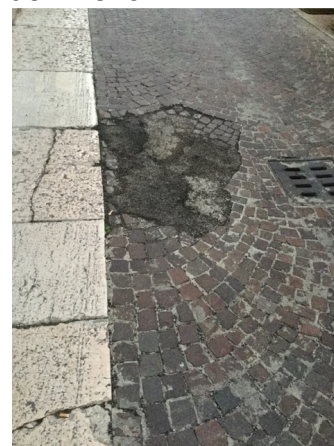
Foto del rilievo

Criticità

Presenza di sconnessioni, buche isolate, deformazioni della pavimentazione esistente, assenza di porzioni di essa.

Adeguamento della pavimentazione dissestata tramite **demolizione e rifacimento del tappetino d'usura o sostituzione di parte di essa**, con finitura tale da rendere il piano di calpestio perfettamente complanare e raccordato adeguatamente alla pavimentazione esistente.

Occorre fare una buona rasatura della finitura superficiale per evitare di creare altre criticità sulla pavimentazione per le persone con difficoltà motorie.

Materiale suggerito: **Porfido cubetto 8x8**
