CAVOUR, C.SO

0160

Descrizione prestazionale dell'intervento

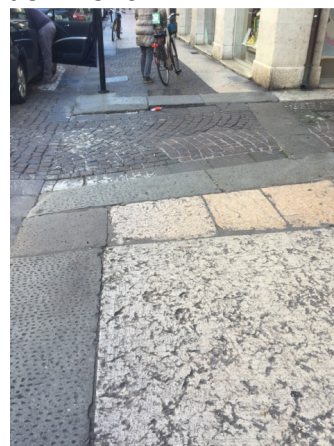
Foto del rilievo

Criticità

Marciapiede interrotto da strada secondaria (incrocio).

Rialzo della sede stradale sino alla quota del cordolo del marciapiede, al fine di favorire la continuità del percorso pedonale.

La necessità è data dal garantire la continuità della direzione in situazioni in cui esiste un incrocio con strada o vicolo secondario, posto ad una quota inferiore.

Per favorire il collegamento con la via laterale, si realizza una rampa carrabile (15%) posta in senso longitudinale al percorso pedonale.

La pavimentazione utilizzata, sarà la medesima già presente.

Qualora si presenta lo stesso materiale sia sul marciapiede che sul percorso carrabile e quindi non percepibile al tatto del plantare o del bastone bianco, si suggerisce di inserire all'inizio e fine marciapiede una segnaletica "di limite valicabile" tattilo plantare posta ortogonalmente al senso di marcia del pedone, con una lunghezza pari alla larghezza del marciapiede ed una profondità di almeno 40/60 cm.

Scegliere per il materiale tattile una colorazione contrastante con la colorazione superficiale del marciapiede.
