CAVOUR, C.SO

0165

Descrizione prestazionale dell'intervento

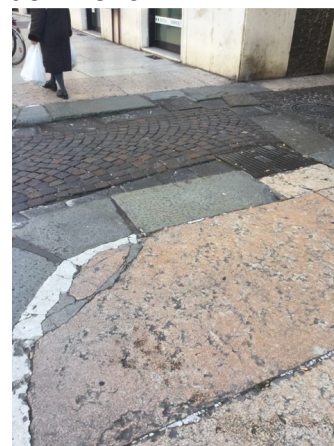
Foto del rilievo

Criticità

Marciapiede interrotto da strada secondaria (incrocio).

Rialzo della sede stradale sino alla quota del cordolo del marciapiede, al fine di favorire la continuità del percorso pedonale.

La necessità è data dal garantire la continuità della direzione in situazioni in cui esiste un incrocio con strada o vicolo secondario, posto ad una quota inferiore.

Per favorire il collegamento con la via laterale, si realizza una rampa carrabile (15%) posta in senso longitudinale al percorso pedonale.

La pavimentazione utilizzata, sarà la medesima già presente.

Qualora si presenta lo stesso materiale sia sul marciapiede che sul percorso carrabile e quindi non percepibile al tatto del plantare o del bastone bianco, si suggerisce di inserire all'inizio e fine marciapiede una segnaletica "di limite valicabile" tattilo plantare posta ortogonalmente al senso di marcia del pedone, con una lunghezza pari alla larghezza del marciapiede ed una profondità di almeno 40/60 cm.

Scegliere per il materiale tattile una colorazione contrastante con la colorazione superficiale del marciapiede.
