GUASTO, V.LO DEL

Descrizione prestazionale dell'intervento

Criticità

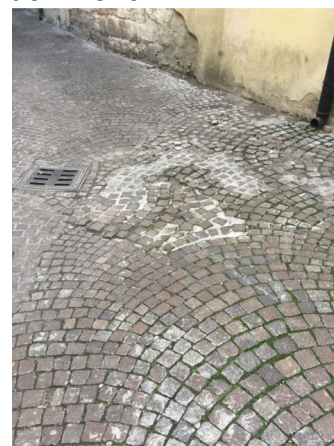
Foto del rilievo

Presenza di sconnessioni, buche isolate, deformazioni della pavimentazione esistente, assenza di porzioni di essa.

Adeguamento della pavimentazione dissestata tramite **demolizione e rifacimento del tappetino d'usura o sostituzione di parte di essa**, con finitura tale da rendere il piano di calpestio perfettamente complanare e raccordato adeguatamente alla pavimentazione esistente.

Occorre fare una buona rasatura della finitura superficiale per evitare di creare altre criticità sulla pavimentazione per le persone con difficoltà motorie.

Materiale suggerito: **Porfido cubetto 8x8**
