# CHIODO, V.LO

N. Intervento

**0104**

## Descrizione prestazionale dell'intervento

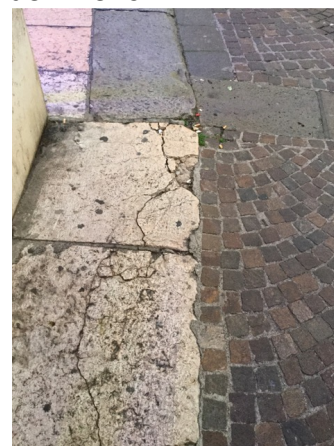
## Foto del rilievo

**Presenza di sconnessioni**, buche isolate, deformazioni della pavimentazione esistente, assenza di porzioni di essa.

Adeguamento della pavimentazione dissestata tramite **demolizione e rifacimento del tappetino d'usura o sostituzione di parte di essa**, con finitura tale da rendere il piano di calpestio perfettamente complanare e raccordato adeguatamente alla pavimentazione esistente.

Occorre fare una buona rasatura della finitura superficiale per evitare di creare altre criticità sulla pavimentazione per le persone con difficoltà motorie.
