MORETTE, V.LO

0120

Descrizione prestazionale dell'intervento

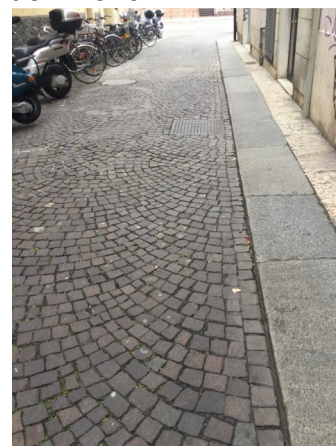
Foto del rilievo

Marciapiede di dimensioni ridotte.

Rialzo della sede stradale sino alla quota del cordolo del marciapiede, al fine di favorire la continuità della direzione pedonale facilitando l'attraversamento dei pedoni sull'altro lato della strada.

La necessità è data dal garantire la continuità della direzione in situazioni in cui il marciapiede rialzato ha larghezze inferiori a cm. 75. La stessa soluzione si adotta anche nel caso di ingresso a vicoli ed, in ogni caso, in area Z.T.L. o pedonale.

La pavimentazione utilizzata, sarà la medesima già presente.

Occorre fare una buona rasatura della finitura superficiale per evitare di creare altre criticità sulla pavimentazione derivanti da diverse sovrapposizioni di bitume, pessimi raccordi con l'impiantistica sotterranea.
