PASQUE VERONESI, P.ZZA D.

0154

Descrizione prestazionale dell'intervento

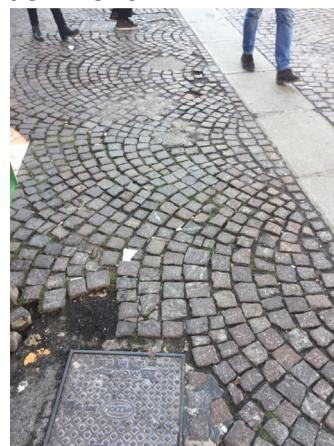
Foto del rilievo

Criticità

Presenza di sconnessioni, buche isolate, deformazioni della pavimentazione esistente, assenza di porzioni di essa.

Adeguamento della pavimentazione disastata tramite **demolizione e rifacimento del tappetino d'usura o sostituzione di parte di essa**, con finitura tale da rendere il piano di calpestio perfettamente complanare e raccordato adeguatamente alla pavimentazione esistente.

Occorre fare una buona rasatura della finitura superficiale per evitare di creare altre criticità sulla pavimentazione per le persone con difficoltà motorie.

Materiale suggerito: **Porfido cubetto 8x8**
