ROMA, VIA

Descrizione prestazionale dell'intervento

Data del sopralluogo: 20/12/2017

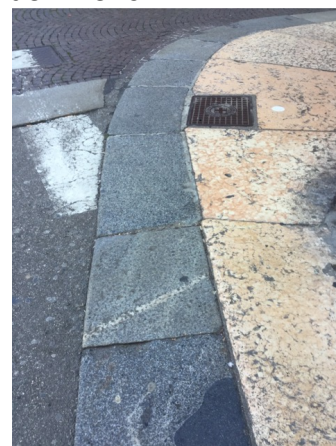
Foto del rilievo

Criticità

Assenza di **segnalazione tattile** per non vedenti in prossimità di attraversamento pedonale.

Adeguamento di attraversamento pedonale tramite **nuova realizzazione di segnaletica tattile a pavimento** (segnale pericolo valicabile), **posta trasversalmente alla direzione** di marcia. La segnaletica tattile di profondità 40 cm e larghezza uguale alla zebra, serve ad evidenziare la delimitazione tra sede pedonale e carrabile. In caso di isola salvagente, la segnaletica sarà ripetuta all'inizio e alla fine dell'isola come preavviso di attenzione; ciascuna di queste bande avrà una profondità minima di 40 cm.

Il materiale da utilizzarsi deve essere consono al contesto in cui si trova. Sono da evitarsi materiali in gomma incollati ma bensì piastrelle di ceramica, pietra lavorata in superficie o materiale autobloccante. Prevedere sempre l'intercettazione sul marciapiede quando si è in presenza di un attraversamento.

Alzare la quota stradale

Materiale suggerito: **Tipo LogesVetEvolution**
