CASTELVECCHIO, C.SO

0146

Descrizione prestazionale dell'intervento

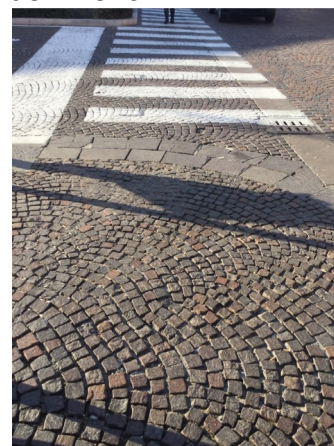
Foto del rilievo

Assenza di **segnalazione tattile** per non vedenti in prossimità di attraversamento pedonale.

Adeguamento di attraversamento pedonale tramite **nuova realizzazione di segnaletica tattile** a pavimento (segnale pericolo valicabile), **posta trasversalmente alla direzione** di marcia. La segnaletica tattile di profondità 40 cm e larghezza uguale alla zebra, serve ad evidenziare la delimitazione tra sede pedonale e carrabile. In caso di isola salvagente, la segnaletica sarà ripetuta all'inizio e alla fine dell'isola come preavviso di attenzione; ciascuna di queste bande avrà una profondità minima di 40 cm.

Il materiale da utilizzarsi deve essere consono al contesto in cui si trova. Sono da evitarsi materiali in gomma incollati ma bensì piastrelle di ceramica, pietra lavorata in superficie o materiale autobloccante. Prevedere sempre l'intercettazione sul marciapiede quando si è in presenza di un attraversamento.

Materiale suggerito: **Tipo LogesVetEvolution**
