CAVOUR, C.SO

0158

Descrizione prestazionale dell'intervento

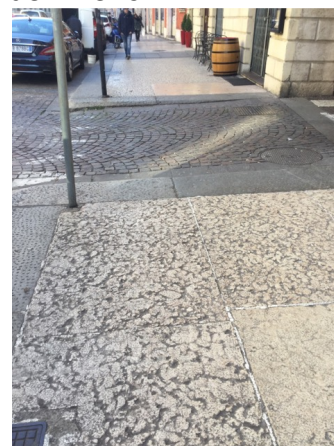
Foto del rilievo

Criticità

Marciapiede interrotto da strada secondaria (incrocio).

Rialzo della sede stradale sino alla quota del cordolo del marciapiede, al fine di favorire la continuità del percorso pedonale.

Per favorire il collegamento con la via laterale, si realizza una rampa carrabile (15%) posta in senso longitudinale al percorso pedonale.

La pavimentazione utilizzata, sarà la medesima già presente.

Qualora si presenta lo stesso materiale sia sul marciapiede che sul percorso carrabile e quindi non percepibile al tatto del plantare o del bastone bianco, si suggerisce di inserire all'inizio e fine marciapiede una segnaletica "di limite valicabile" tattilo plantare posta ortogonalmente al senso di marcia del pedone, con una lunghezza pari alla larghezza del marciapiede ed una profondità di almeno 40/60 cm.

Scegliere per il materiale tattile una colorazione contrastante con la colorazione superficiale del marciapiede.
