ROMA, VIA

0151

Descrizione prestazionale dell'intervento

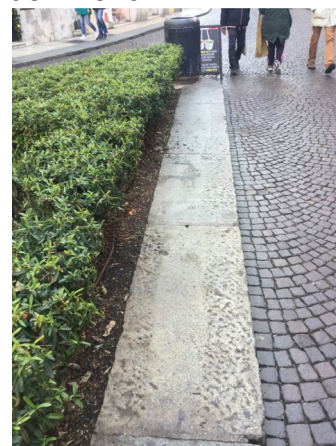
Foto del rilievo

Criticità

Ostacolo costituito da **cestino getta rifiuti**

Ricollocare il cestino getta rifiuti verso il margine esterno o interno, qualora possibile, del percorso pedonale in modo da non costituire intralcio per le persone non vedenti e sub vedenti o persone anziane accompagnate.
