ROMA, VIA

0136

Descrizione prestazionale dell'intervento

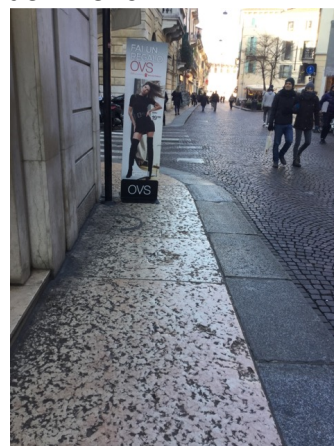
Foto del rilievo

Criticità

Ostacolo costituito da **arredi mobili**

Ricollocazione dell'oggetto esistente lasciando un passaggio netto per i pedoni di almeno cm **100** in larghezza.
