## S. LORENZO, V.LO RIVA

**0196**

### Descrizione prestazionale dell'intervento

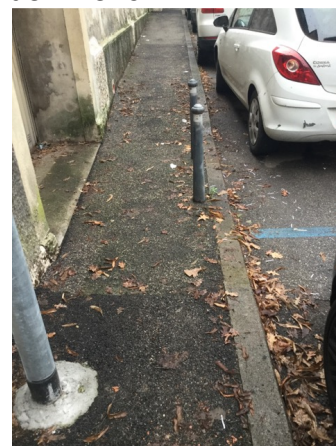
### Foto del rilievo

Ostacolo costituito da paletto/archetto parapedonale

**Eliminazione** paletto/archetto parapedonale esistente, posizionato in modo da costituire ostacolo al passaggio delle persone o da costituire pericolo per la forma e condizioni.
