# GUASTO, V.LO DEL

**0179**

## Descrizione prestazionale dell'intervento

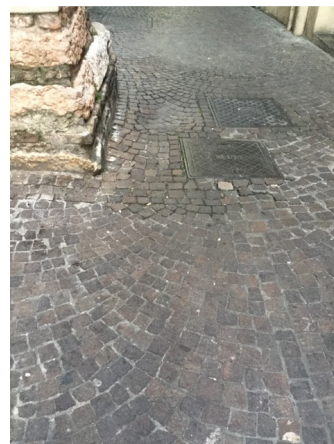
## Foto del rilievo

## Criticità

**Presenza di sconnessioni**, buche isolate, deformazioni della pavimentazione esistente, assenza di porzioni di essa.

Adeguamento della pavimentazione dissestata tramite **demolizione e rifacimento del tappetino d'usura o sostituzione di parte di essa**, con finitura tale da rendere il piano di calpestio perfettamente complanare e raccordato adeguatamente alla pavimentazione esistente.

Occorre fare una buona rasatura della finitura superficiale per evitare di creare altre criticità sulla pavimentazione per le persone con difficoltà motorie.

Materiale suggerito: **Porfido cubetto 8x8**
