## RAGGIRI, V.LO

### Descrizione prestazionale dell'intervento

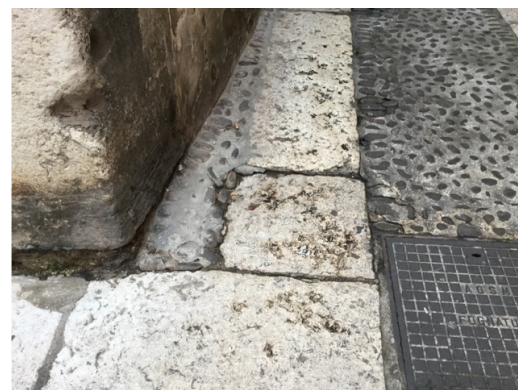
### Foto del rilievo

### Criticità

**Presenza di sconnessioni**, buche isolate, deformazioni della pavimentazione esistente, assenza di porzioni di essa.

Adeguamento della pavimentazione dissestata tramite **demolizione e rifacimento del tappetino d'usura o sostituzione di parte di essa**, con finitura tale da rendere il piano di calpestio perfettamente complanare e raccordato adeguatamente alla pavimentazione esistente.

Occorre fare una buona rasatura della finitura superficiale per evitare di creare altre criticità sulla pavimentazione per le persone con difficoltà motorie.

Materiale suggerito: **Pietra di Prun**

Tot. superficie mq. **2,80**
