## EMILEI, VIA F.

# 1112

### Descrizione prestazionale dell'intervento

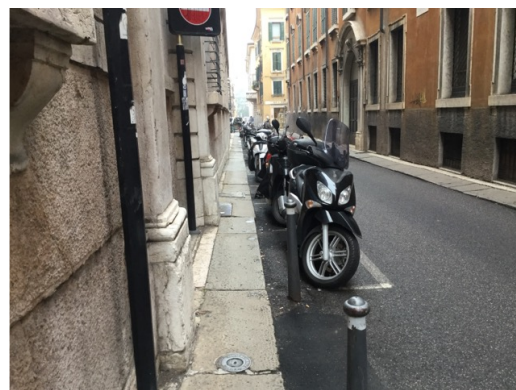
### Foto del rilievo

Ostacolo costituito da rastrelliera per sosta cicli e motocicli

L'ostacolo in questo caso non è costituito dalla presenza di una rastrelliera per la sosta di motocicli ma dei motocicli stessi e dagli stalli posizionati troppo a ridosso della pavimentazione per il percorso pedonale se ne consiglia uno spostamento di una ventina o trentina di centimetri in modo da allargare il passaggio pedonale.

Eliminare l'oggetto che costituisce barriera al passaggio pedonale.
