PORTA BORSARI, C.SO

1171

Data del sopralluogo: 27/06/2018

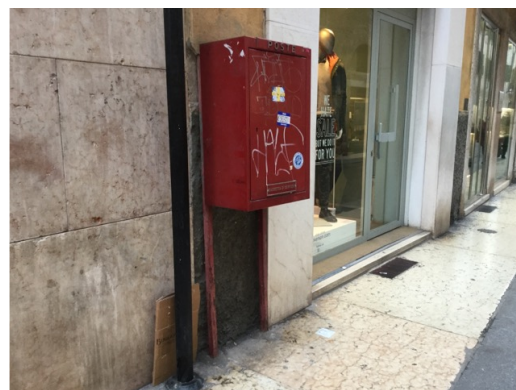
Foto del rilievo

Ostacolo costituito da cassetta postale

Eliminazione dell'elemento che costituisce ostacolo alla mobilità di chiunque utilizzi lo spazio pedonale.
