SGARZARIE, C.LLA

1130

Descrizione prestazionale dell'intervento

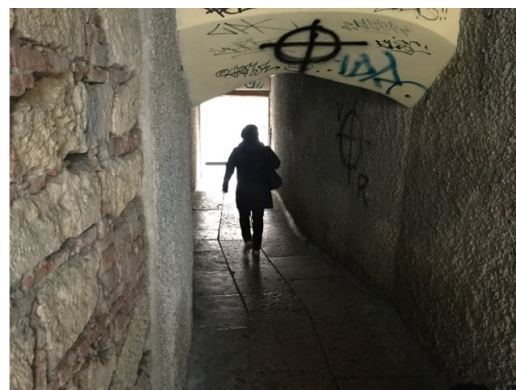
Foto del rilievo

Ostacolo costituito da elemento **arboreo/arbustivo**

Nel caso specifico l'elemento posto ad altezza inferiore ai 2 m 10 per il passaggio non è un elemento Arborio Web estivo ma egli contrafforte di un edificio si consiglia solo di segnalare il pericolo la possibilità di sbattere la testa l'altezza da terra dell'ostacolo è 190 cm.

Potatura di elemento arboreo o arbustivo che costituisce ostacolo, fino ad ottenere uno spazio libero di **altezza cm 210** dal piano di calpestio su tutta la larghezza del percorso.
