EMILEI, VIA F.

1116

Descrizione prestazionale dell'intervento

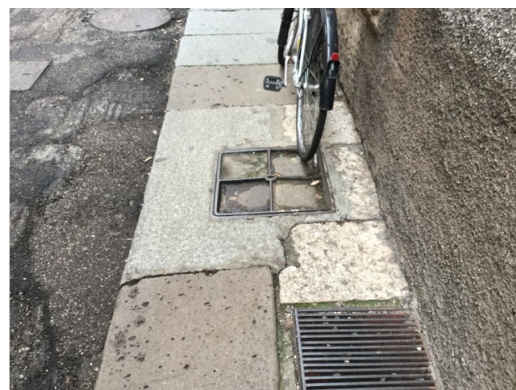
Foto del rilievo

Criticità

Presenza di sconnessioni, buche isolate, deformazioni della pavimentazione esistente, assenza di porzioni di essa.

Adeguamento della pavimentazione dissestata tramite **demolizione e rifacimento del tappetino d'usura o sostituzione di parte di essa**, con finitura tale da rendere il piano di calpestio perfettamente complanare e raccordato adeguatamente alla pavimentazione esistente.

Occorre fare una buona rasatura della finitura superficiale per evitare di creare altre criticità sulla pavimentazione per le persone con difficoltà motorie.

Materiale suggerito: **Granito**

Tot. superficie mq. **2,80**
